Ammern-Stadel Nr. 2 kann endlich saniert werden

Kraftakt und Kunststück

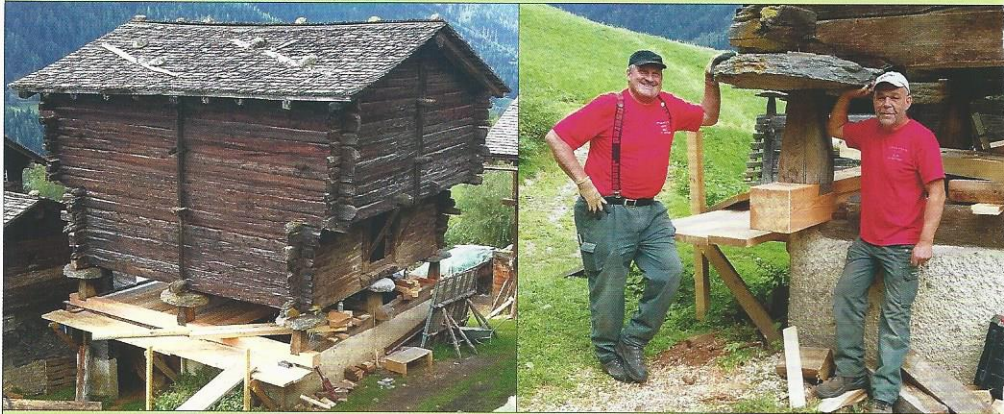
Bild rechts: Leo Blatter und Stefan Bell, die beiden versierten Zimmermänner der Holzbau Weger AG.
